BADANIA ARCHITEKTONICZNE
budynku schroniska I w Starym Folwarku
im. Kazimierza Kulwiecia

OPRACOWAŁ: mgr inż. arch. Krzysztof Kulesza

do przeprowadzonych badań architektonicznych budynku schroniska nr I, PTTK w Starym Folwarku im. Kazimierza Kulwiecia

Budynek schroniska nr I, PTTK w Starym Folwarku został wpisany do rejestru zabytków pod nr A-263 decyzją z dn. 30.12.2009 r. oraz ujęty w ewidencji zabytków pod nr 1508;

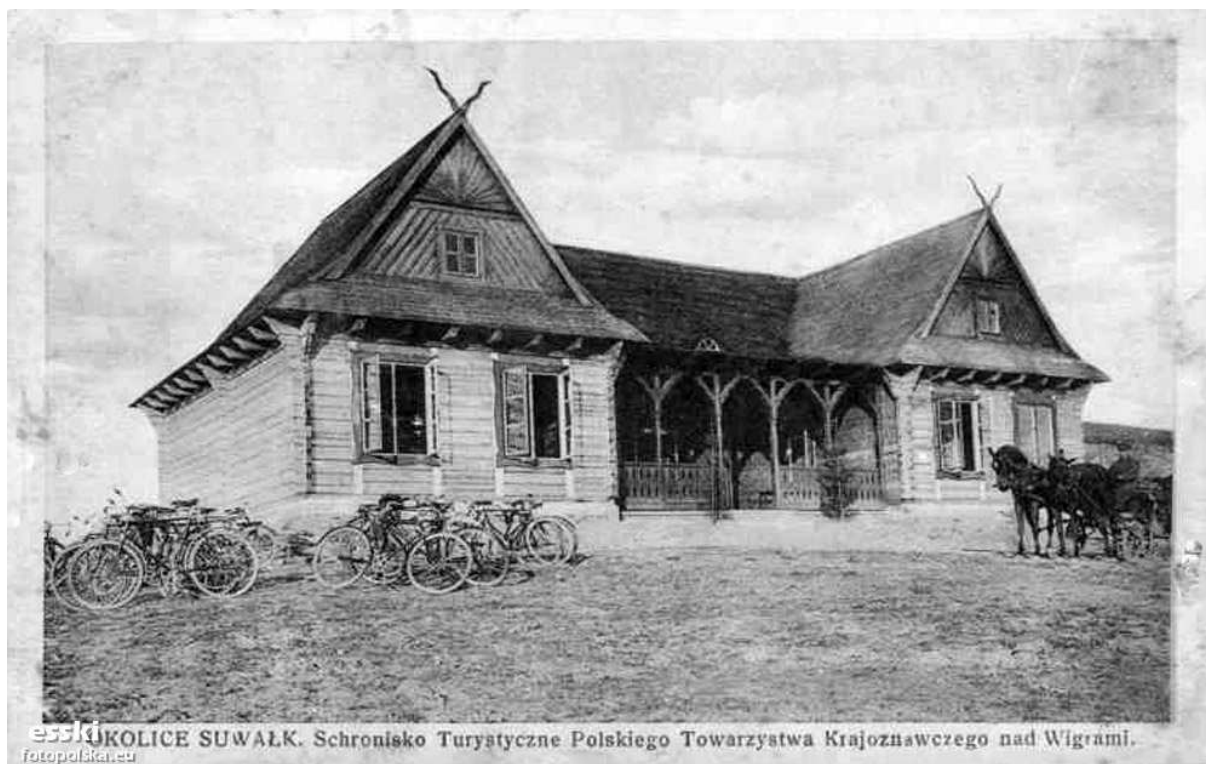
Widokówka z fotografią schroniska z 1929 r.

Na zdjęciu tym widać ścianę boczną oraz front parterowego, drewnianego budynku, posadowionego na niskim, gładkim (wybetonowanym w szalunkach, lub otynkowanym) fundamencie, u podnóża „gołego” pagórka, bez drzew i krzewów. Wzniesiony jest na planie litery „C”, w konstrukcji zrębowej, z dwoma ryzalitami zakończonymi szczytami od frontu. Dwuspadowy, stromy dach z okapami o odchylnym (zmniejszonym) kącie spadku, wywiniętymi również ponad ścianami szczytowymi ryzalitów, pokryty jest wiórem. Również tym samym materiałem pokryta jest, widoczna tylko jedna z dwóch istniejących, niewielka lukarna z półokrągłym okienkiem, dzielonym promieniście na trzy kwatery, usytuowana tuż ponad płaskim (niewidocznym przez skrót perspektywiczny) dachem ponad otwartą werandą.

Z fotografii można wyczytać również, że ażurowa ściana werandy (ze słupami i balustradą) raczej nie była fundamentowana, a poziom posadzki tego pomieszczenia był niższy niż fundamentu, a więc również i podłóg pomieszczeń parteru budynku. Nie istniały również schody prowadzące do budynku, a fundamenty obsypane były świeżym piaskiem do wysokości 20-30cm poniżej posadowienia konstrukcji drewnianej budynku. Nie widać natomiast żadnych elementów zagospodarowania terenu przy schronisku, ścieżek czy nasadzonej zieleni (dwa świerki są raczej wetknięte w ziemię po ścięciu – nie pojawiają się bowiem na żadnym z następujących w czasie, zdjęć schroniska).

Budynek sprawia wrażenie świeżo ukończonego. Być może jest to fotografia z uroczystości otwarcia schroniska.

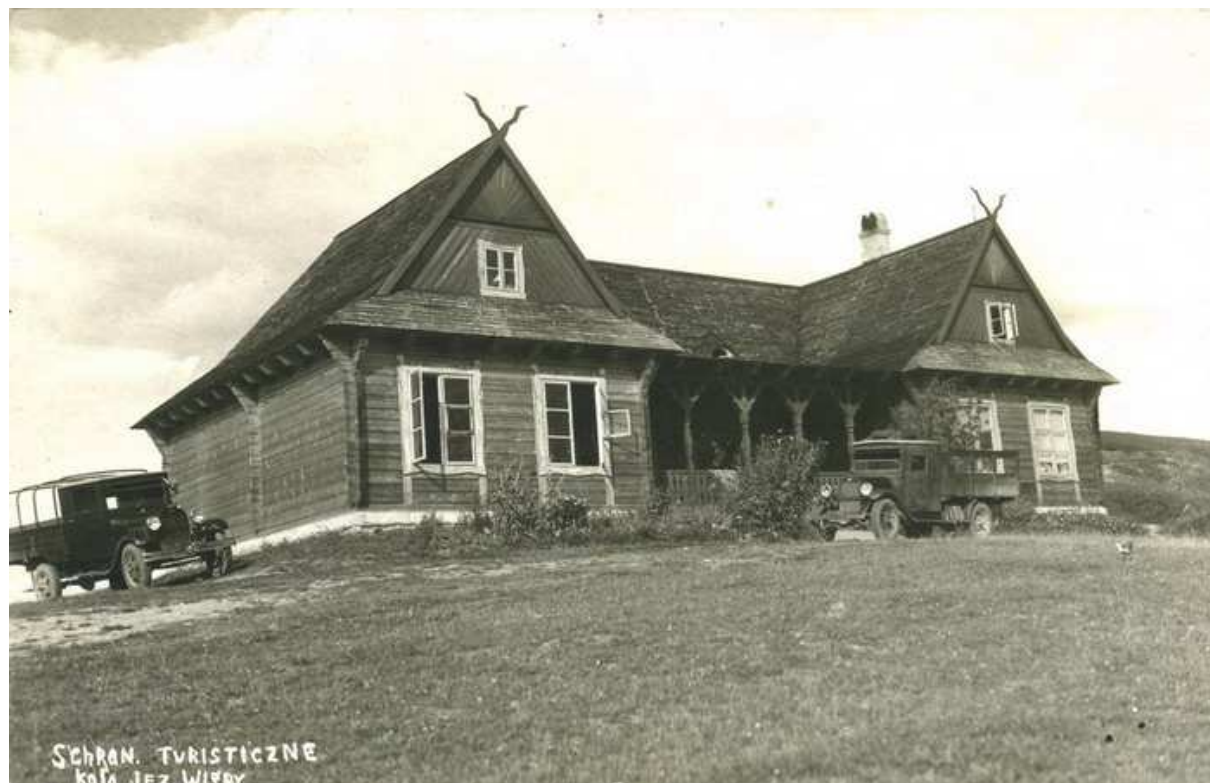
Fotografia schroniska z ok. 1933 r.

Pochodzi zapewne z okresu kilka lat późniejszego niż opisana wyżej. Przedstawia ona schronisko niemal w identycznym ujęciu, jak poprzednia. Widnieją na nim dwie półciężarówki ustawione przed i obok budynku, charakterystyczne dla tej, dość popularnej w Internecie fotografii oraz odręcznie dodany biały napis: SCHRON. TURISTICZNE koło JEZ. WIGRY

W stosunku stanu ze zdjęcia opisanego wyżej budynek praktycznie nie zmienił się. Oprócz łufców, które przybyły w dwóch oknach zachodnich można zauważyć jedynie nieznaczne ingerencje malarskie: przy oknach i na otaczających je ozdobnych opaskach. Zarówno na parterze, jak i na poddaszu stolarka wraz z opaskami została wymalowana w jasnym kolorze, najprawdopodobniej białą farbą, która już nawet miejscami zaczęła się łuszczyć. Drewno ścian zrębowych dla odmiany pociemniało nieco, zapewne w sposób naturalny. Widoczne także są przebarwienia na pokryciu dachowym oraz odsłonięte nieotynkowane fragmenty fundamentów - wynik osiadania gruntu.

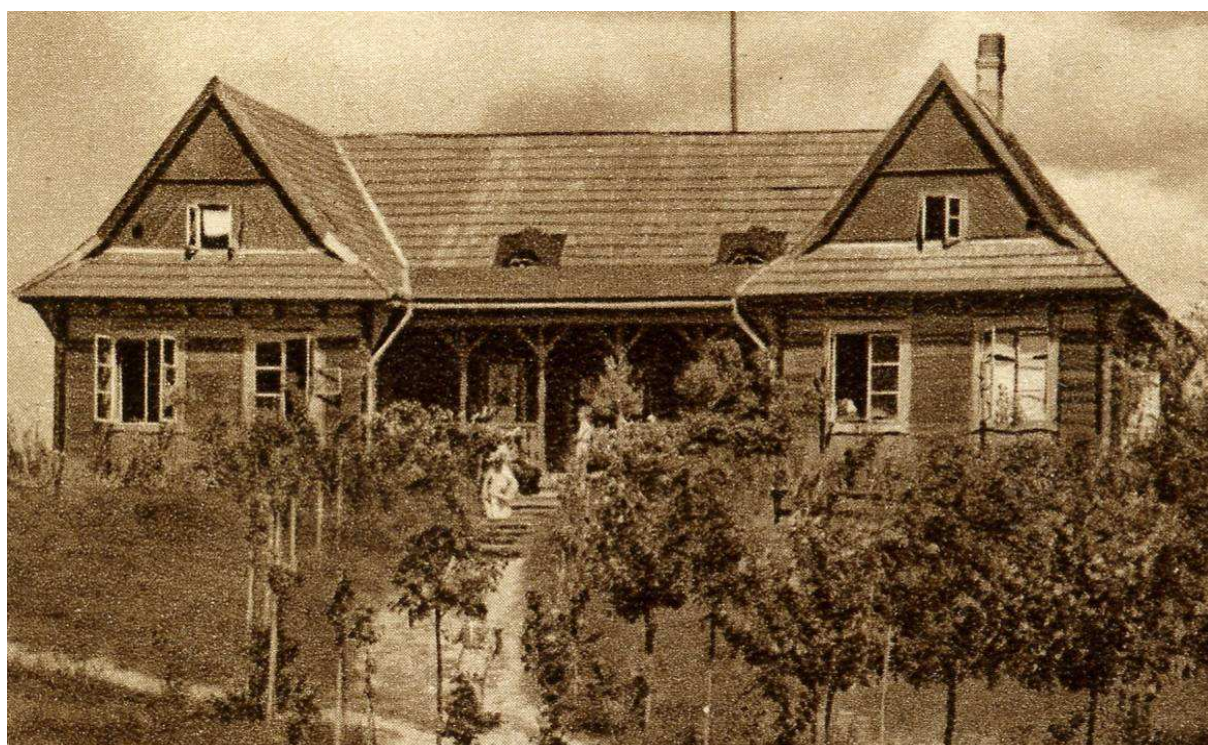
Powiększenie fragmentu widokówki z 1938 r. wg. fot. K. Jaroszyńskiego.

Wizerunek z tej widokówki jest potwierdzeniem lapidarnej wiadomości historycznej podanej przez Andrzeja Matusiewicza w opracowaniu o historii suwalskiego oddziału PTTK w 2007 r.: „Wiosną 1935 roku zamierzano dalszą budowę alei do Cimochowizny, pokrycie dachu schroniska czerwoną dachówką (wykonano w 1938 roku) i urządzenie tarasu na piętrze nad istniejącą werandą oraz usunięcie kuchni i pokoju służbowego z budynku frontowego do przybudówki.”³ (podkreślenie K. Kulesza)

Wcześniej zauważona konieczność i wykonanie orynnowania okapu werandy, zmiana pokrycia dachu już po dziewięciu latach od ukończenia budowy, a jej zamiar (powiązany z planem urządzenia tarasu na piętrze ponad werandą) już nawet po sześciu, związane były

zapewne z kłopotami jakich musiał przysparzać dach zadaszania werandy. Jego niewielki spadek (o kącie mniejszym niż 14°), wynikający z zaprojektowanego układu przestrzennego budynku, oraz zastosowany wiór - jako materiał pokrycia, musiały skutkować brakiem szczelności, zamakaniem i długookresowym zawilgoceniem elementów konstrukcyjnych jego więźby i posadzki w pomieszczeniu oraz szybką degradacją drewnianego, drobno-elementowego pokrycia dachowego. Szczególnie, że był on skierowany w kierunku otwartej przestrzeni w stronę jeziora, na której wiatry mają prawo rozpędzać się do znacznych prędkości, wciskając wodę deszczową w szczeliny między wiórami oraz powodując zamakanie znacznej powierzchni podłogi werandy.

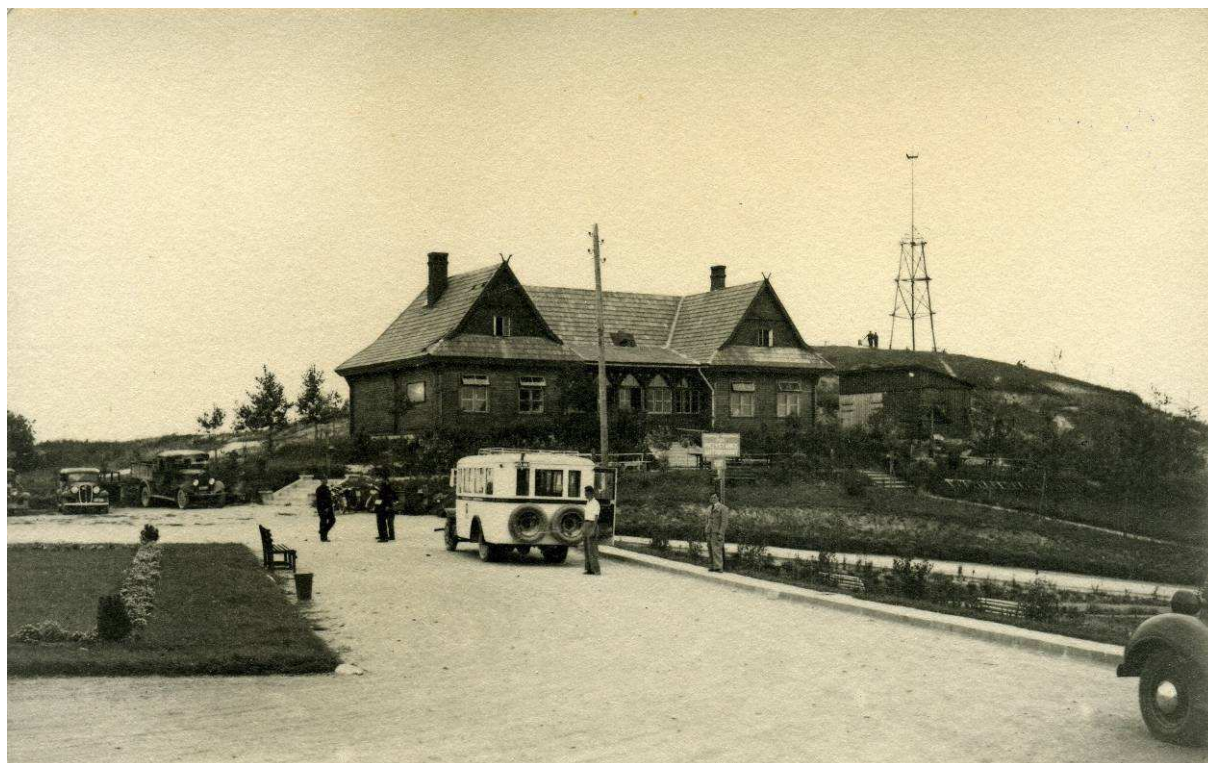
Niedatowana fotografia ze zbiorów Ośrodka "Pogranicze - Sztuk, Kultur, Narodów" w Sejnach.

Przedstawia ona widok spod wejścia do *Domu Wypoczynkowego* na budynek drewnianego schroniska i jego najbliższego otoczenia oraz wierzchołek Kulwieciowej Górki wraz zdrewnianą wieżą.

Widać na niej schronisko po poważnym remoncie, w ramach którego jego ściany zewnętrzne zostały oszalowane, zakrywając widoczne wcześniej rysie i ostatki z podrysiami. Przybył drugi komin ponad dachem północno-zachodniego ryzalitu, a dawny zmienił „czapę” z wylotami przewodów dymowych. Oszklono werandę tuż za pozostawionymi, ozdobnymi słupami z zastrzałami, oraz wstawiono przeszklone drzwi wejściowe przy wejściu do niej. Wymieniona została stolarka okienna widoczna w czterech oknach szczytów ryzalitów na parterze na okna dwudzielne z nadślepieniem. Na fotografii widać też ubytki dachówek w pokryciu dachu z oraz przywrócone, chociaż w dość skromnej formie, śparogi na zwieńczeniu szczytów.

Znaczne zmiany zaszły w otoczeniu budynku. Wzniesiono drewnianą szopę zlokalizowaną równoległe do południowo-wschodniej ściany schroniska, z wysokimi wieżkami w elewacji pd-zach i kwadratowym oknem w pd-wsch. W jej sąsiedztwie pojawiła się zadaszona studnia. Zbudowano betonowe schody na skarpach: na wprost głównego wejścia i na ścieżce doprowadzającej do nich w sąsiedztwie zachodniego narożnika budynku. Skarpy chronione są prostymi barierkami z drewna a przy alejkach ustawiono ławki. Ponownie nasadzone zostały drzewa wzdłuż alejki ze schroniska do jeziora, poprzednie prawdopodobnie nie przetrwały czasów okupacji (widać wspierające drzewka paliki, a wielkość drzew podobna jest do tych sprzed kilkunastu lat). Na zdjęciu widać też stromą skarpe, wzdłuż drogi doprowadzająca do jeziora, biegnącej z placu przed Domem Turysty od jego narożnika przy schronisku. U zbiegu drogi z placem stoi drewniany słup linii energetycznej. Dalej, w połowie placu, od strony tej drogi zlokalizowano przystanek autobusowy zaznaczony tablicą umieszczoną na wysokim słupie. Stoi przy nim przedwojenny omnibus.

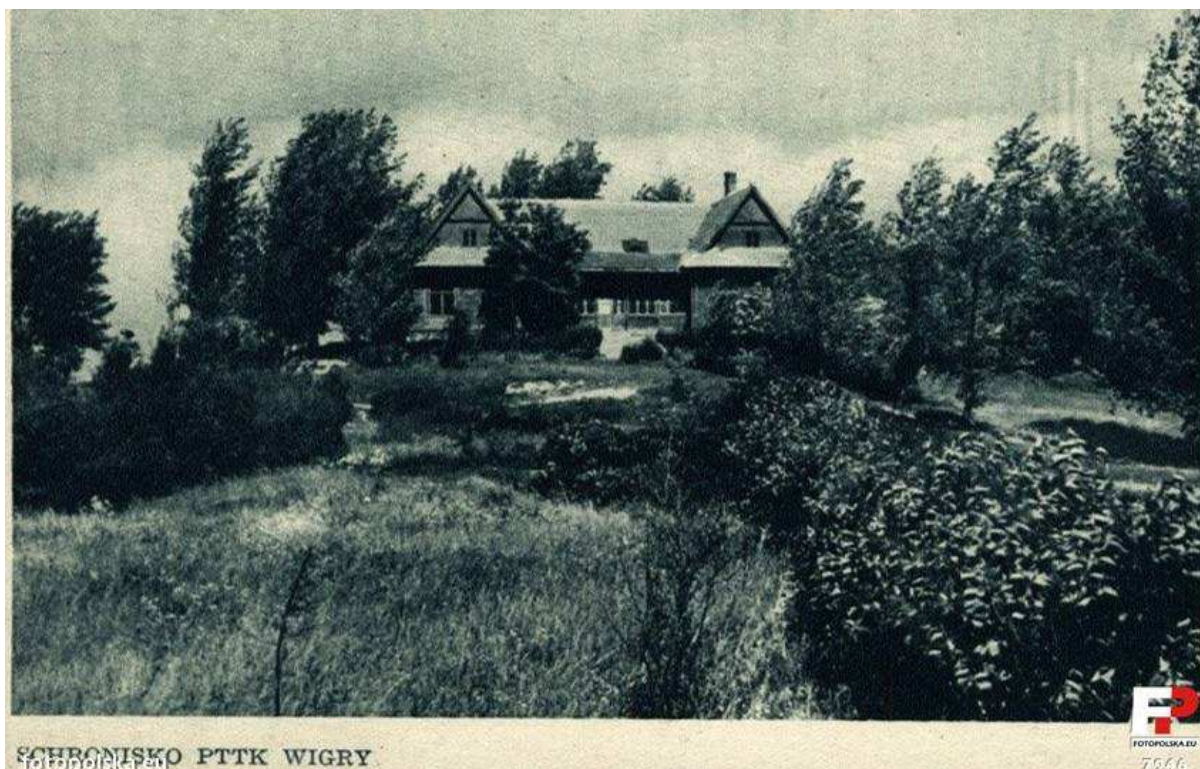
SCHRONISKO PTTK WIGRY Widokówka z połowy lat sześćdziesiątych XX w. pozyskana ze strony fotopolska.eu

Ostatnie ze zdjęć z ub. wieku - widokówka o wyjątkowo podłej jakości, prawdopodobnie z początku lub połowy lat sześćdziesiątych, opisana SCHRONISKO PTTK WIGRY,

przedstawia budynek schroniska, bez zauważalnych zmian w stosunku do stanu z poprzedniej fotografii, lecz z bujniejszą zielenią, drzewami starszymi o kilkanaście lat.

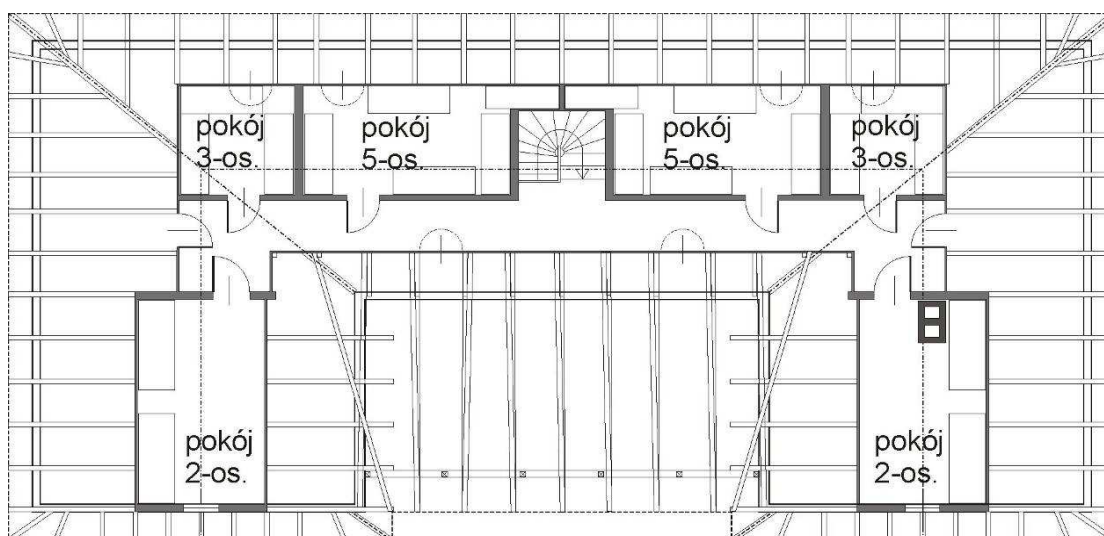
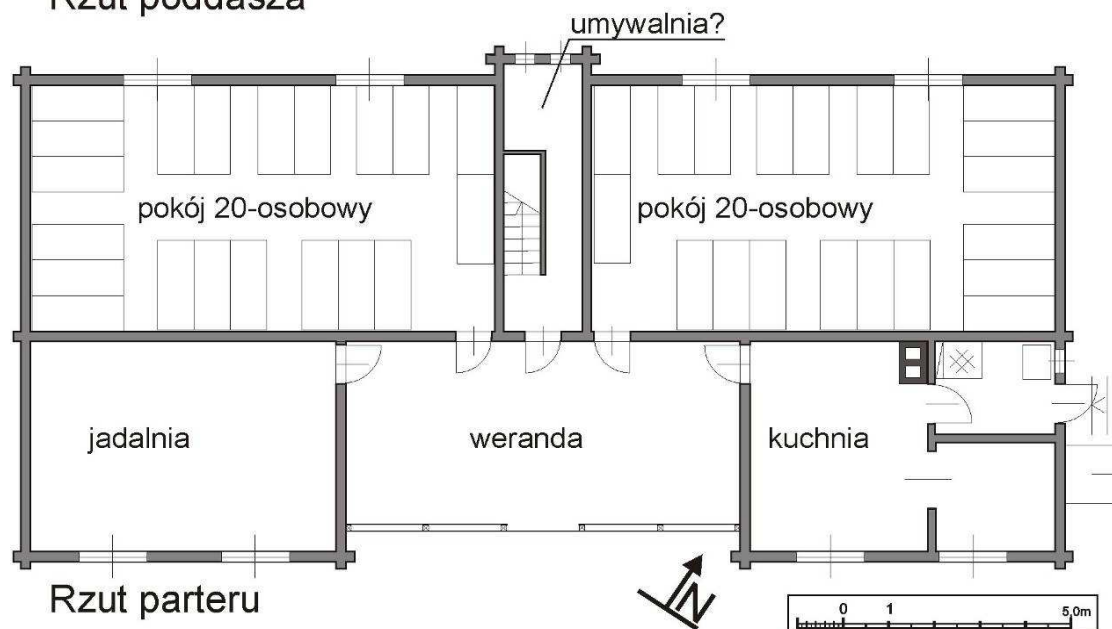
Pierwotny układ przestrzenny schroniska (w latach 1929-1950)

Na bazie powyższych informacji (pomimo nieścisłości: $2 \times 20 + 2 \times 2 + 2 \times 3 + 2 \times 5 = 60$ a nie 54) oraz wyników badań architektonicznych ustalono, że schronisko w jego pierwotnej formie rozplanowane było tak, jak przedstawiono to na poniższym rysunku.

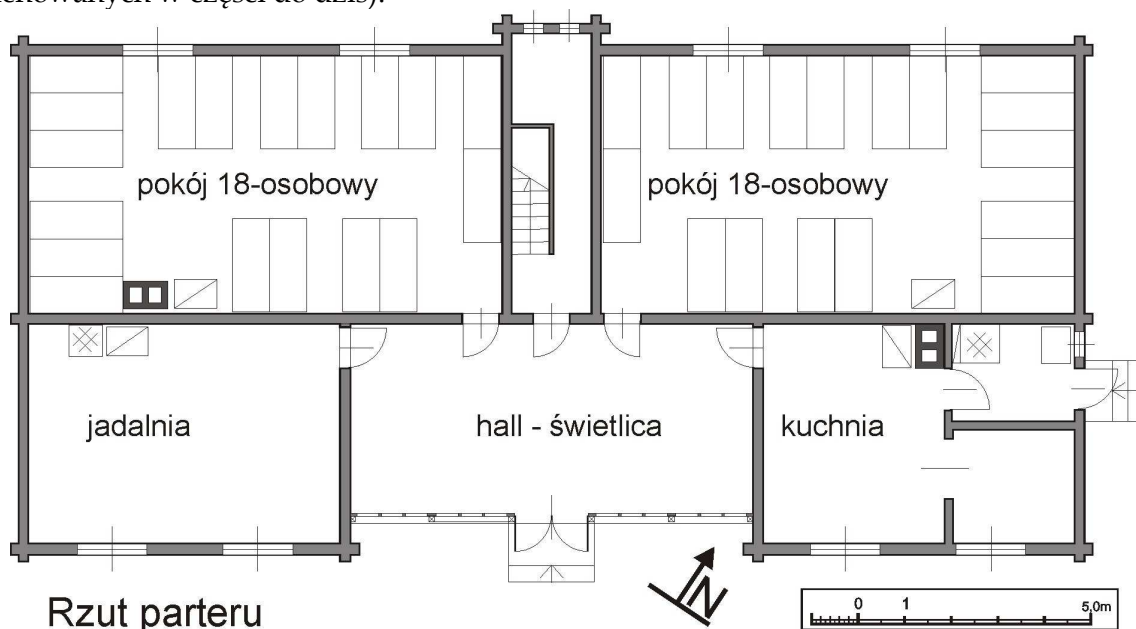
Plan parteru budynku schroniska po remoncie w 1951 r.

Remont z lat pięćdziesiątych wprowadził kilka zmian także we wnętrzu budynku. Zamykając ścianę frontową werandy stworzono w zasadzie hall wejściowy i salę pobytową (świetlicę). Zbudowano cztery piece kaflowe do ogrzewania każdego z czterech pomieszczeń parteru, których do dziś zachowały się dwa. Do odprowadzenia spalin z pieców z jadalni i z sąsiadującego z nim przez ścianę pokoju, wybudowano nowy komin wypuszczony ponad dach w północno-zachodniej połaci ryzalitu. Wymieniono stolarkę w ośmiu największych oknach, na podobnej konstrukcji dwuskrzydłową z dodatkowym, uchylnym skrzydłem nad śłemeniem. Wypaczone w obydwu kierunkach ściany (szczególnie mocno zdeformowana, z racji największych obciążeń, była zapewne podłużna ściana wewnętrzna) z krawędziowych bali oszalowano profilowanymi deskami mocowanymi w poziomie do wyrównujących wykrzywienia, pionowych desek. Być może dopiero przy okazji tego remontu oszalowano również ściany w klatce schodowej, jako jedyne z szalówką w układzie pionowym. Ściany te jako najmniej obciążone mogły zachować swą pierwotną geometrię i nie wymagały słupków wyrównujących. Po doprowadzeniu elektryczności (do obydwu schronisk), we wnętrzu budynku rozprowadzono przewody elektryczne w osłonach z ołowianych rurek zachowanych w części do dziś).

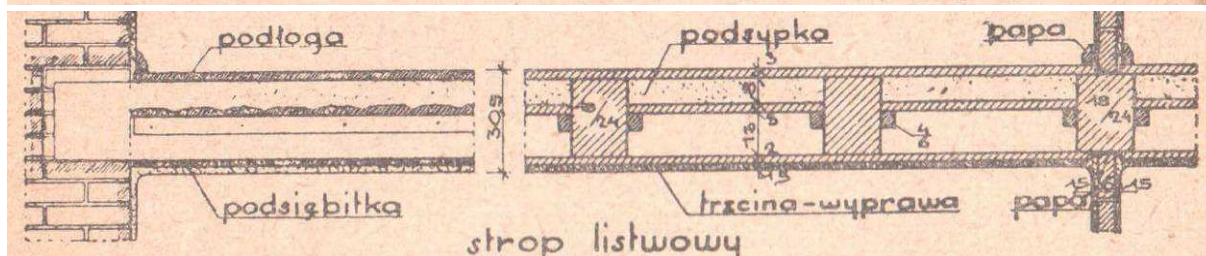
Strop ten, niekoniecznie musiał być, zaproponowany w tej konstrukcji w projekcie Natalii Eychhornówny, gdyż niewiele droższy byłby strop legarowy, lub legarowo-listwowy, obydwa dużo lepsze pod względem użytkowym ze względu na akustykę.
