BADANIA ARCHITEKTONICZNE
budynku schroniska I w Starym Folwarku
im. Kazimierza Kulwiecia

OPRACOWAŁ: mgr inż. arch. Krzysztof Kulesza

do przeprowadzonych badań architektonicznych budynku schroniska nr I, PTTK w Starym Folwarku im. Kazimierza Kulwiecia

Budynek schroniska nr I, PTTK w Starym Folwarku został wpisany do rejestru zabytków pod nr A-263 decyzją z dn. 30.12.2009 r. oraz ujęty w ewidencji zabytków pod nr 1508;

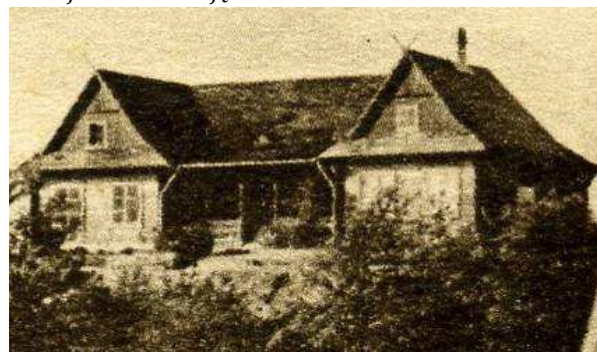
widok schroniska i przystani z tafla jeziora. Odległość od budynku oraz jakość fotografii nie pozwalają na równie wnikliwą analizę jak przy poprzednich, lecz rzuca się w oczy jeden dość istotny szczegół, dotyczący budynku schroniska, nowy w stosunku do stanu z poprzednich fotografii. Jest to orynnowanie okapu werandy. Pozostałe elementy, jak ozdobna roślinność wzdłuż frontowej ściany budynku oraz kontrasty

barw między opaskami okien i ścianami i mówiące o wymalowaniach obramienia świadczą, o zbliżonym do poprzedniej okresie jej wykonania. Te zdjęcia można więc, z dużą dozą prawdopodobieństwa, datować na rok 1934, lub 1935.

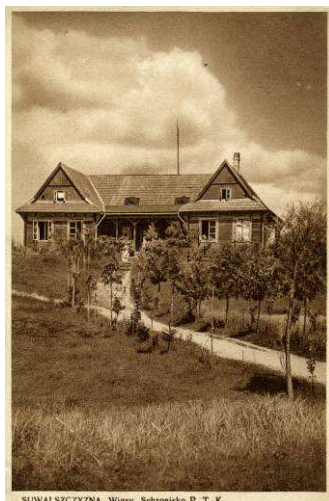
Widokówka wydana w 1948 r. SUWALSZCZYŻNA, Wigry, Schronisko P.T.K. Fot. K. Jaroszyński

Tu już pojawiają się drzewka, nasadzone niedawno, wzdłuż alejki wiodącej od głównego wejścia do budynku w kierunku jeziora. Największą zmianą dotyczącą budynku zauważalną na tym zdjęciu jest nowe pokrycie dachowe. Dwanaście wyraźnych linii poziomych na połaci ponad dachem tarasu i cztery na okapach ryzalitów, świadczy o nowym pokryciu dachówką o wys. ok. 33cm. Dodatkowo, wskazują na ten fakt jasne pasy obróbek blacharskich w krawędziach koszowych i nad połaciami okapów ryzalitów, jak również, charakterystyczne także dla kolejnych fotografii schroniska, ciemne, niemal regularne prostokąty obramiające lukarny, pozostawione pod pokryciem z wióra. Jak wynika z fotografii, już wtedy też, zwieńczenia szczytów utraciły drapieżne śparogi widoczne na wcześniejszych czterech poprzednich fotografiach.
